**INFORME PERICIAL TECNICO**

**Realizado por.- José Vicente Vázquez Orti**  
Perito Judicial Nº 1024  
Comisario de Averías  
Apcas Nº 8268

**Informe pericial de Avería Mecánica**, en referencia al siniestro sufrido por el vehículo Suzuki Vitara con matrícula 0326KSM en el interior de Talleres Fersiu, cuando estando depositado el vehículo en taller para realizar unas operaciones de mantenimiento, el vehículo aparcado justo al lado izquierdo sufre por motivos no determinados daños por incendio, que ocasionan daños en otros 12 vehículos aparcados en el interior del taller así como daños estructurales en el bajo/taller de gravedad.

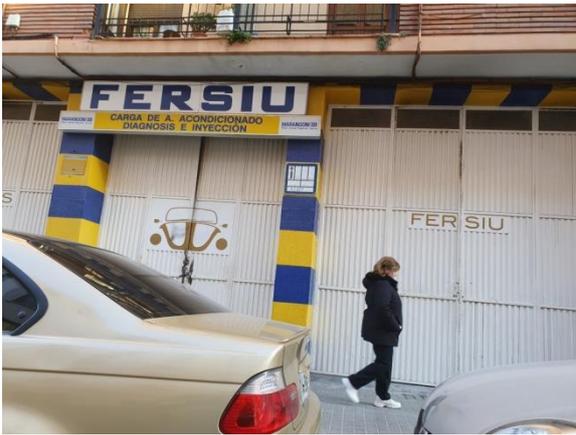
Detalle de taller cerrado al público

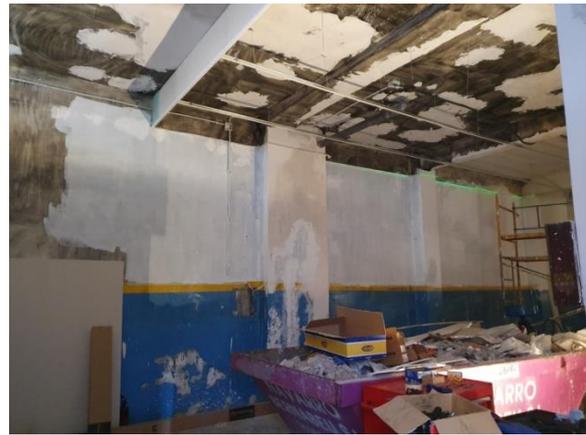
Daños de gravedad en paramentos

Como se puede identificar en las fotografías, el bajo como consecuencia al incendio sufrido en su interior, ha sufrido daños de gravedad en su estructura, afectando el fuego a paramentos verticales, a la estructura del techo, siendo necesaria la reparación integral del todo el bajo. Se constatan además daños en instalaciones eléctricas, fontanería incluido desagües generales del edificio, que muestran la intensidad y virulencia del incendio sufrido en el interior del taller, en el cual, según nos afirma el propietario sufren daños por quemaduras graves al menos 14 vehículos.

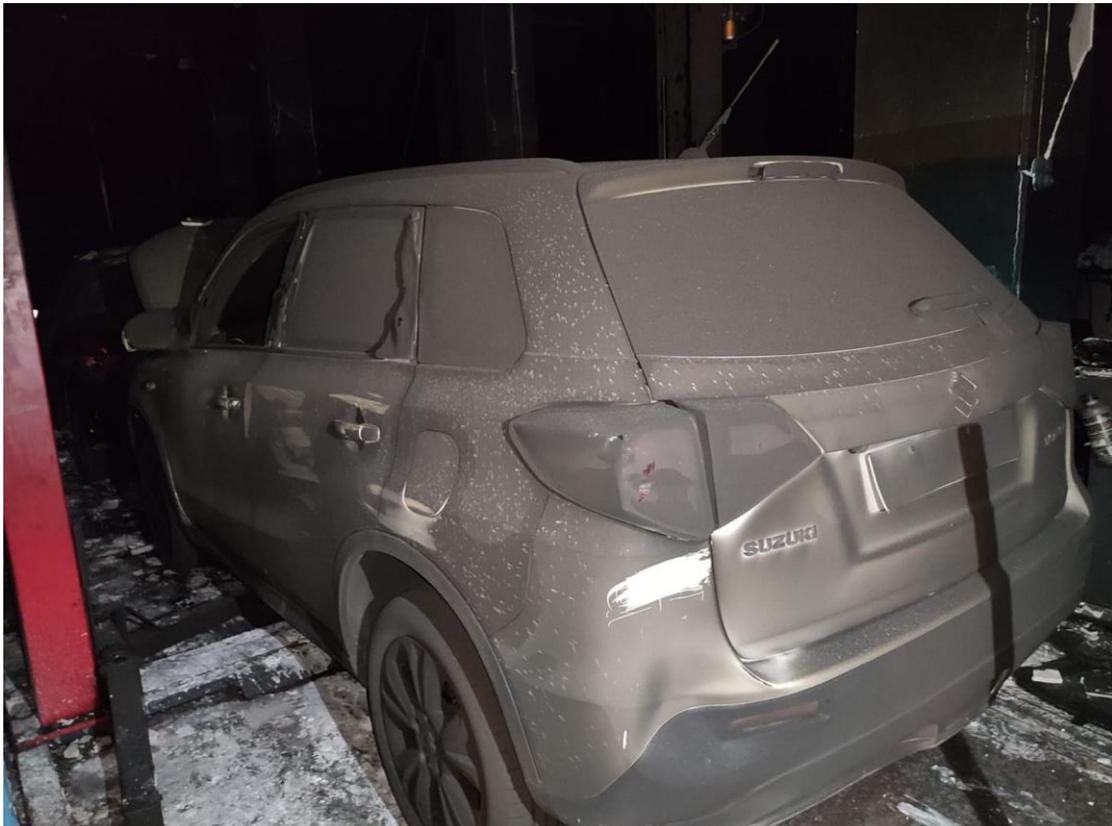
Detalle del vehículo en el interior del taller poco después de producirse el siniestro donde se puede identificar la gravedad de los daños que este sufre.

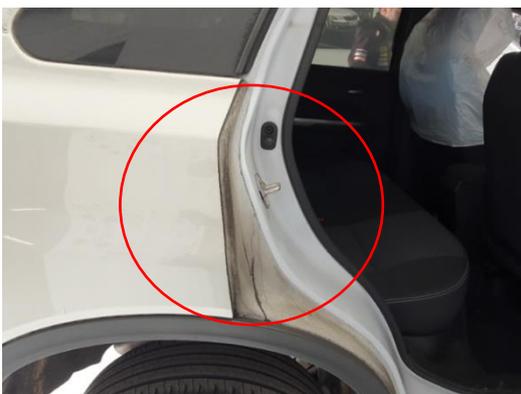
Siguiendo con el análisis del vehículo, verificamos la existencia de daños graves por temperatura y calentamiento sufrida en la pintura de toda la carrocería, tanto en zona delantera, como trasera, ambos laterales e incluso en el techo, observando en primer lugar zonas puntuales donde la pintura ha hervido así como una grave decoloración con respecto al color original del vehículo, que confirma una degradación total por temperatura tanto de la capa de laca como de la propia pintura original del mismo.

Como se puede identificar en la fotografía, existe una diferencia notable de color entre la zona exterior de la carrocería y la zona interior del marco de puerta, que confirma los daños por degradación temperatura sufridos por la capa de laca y pintura general del vehículo

Teniendo en cuenta estos daños, sería totalmente necesario eliminar mediante lijado toda la capa de laca y pintura dañada por sobre-temperatura de toda la carrocería incluido el techo y realizar una reparación integral de la carrocería, volviendo a realizar el proceso de pintado total del vehículo, lo que supone una operación de trabajo importante en toda la carrocería.

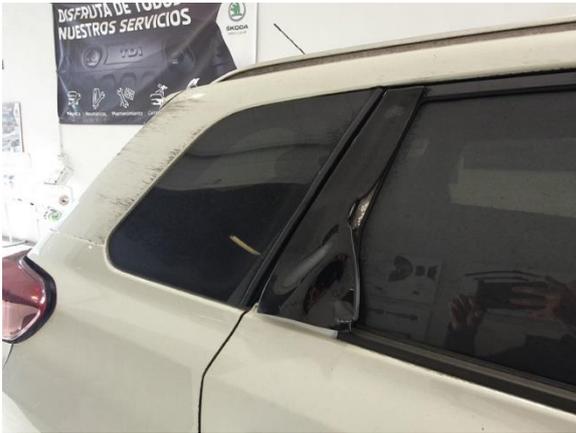
Verificamos también como se puede identificar en las fotografías adjuntas a continuación, como se producen daños por deformación y fusión del material plástico de todas las piezas de plástico exteriores del vehículo, como pilotos traseros, molduras laterales de ambos lados, faros delanteros, protectores de pasos de rueda, retrovisores, manetas de las puertas, en definitiva, como se indica, constatamos daños de gravedad en todos los elementos y componentes plásticos montados en la carrocería del vehículo que confirman de nuevo, la elevada temperatura general ( en todo su contorno) a la que ha sido sometido el vehículo.

Daños en molduras de plástico

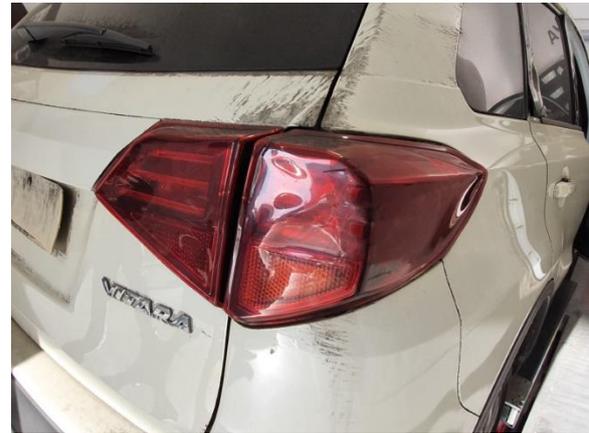
Daños por fusión y deformación pilotos traseros.

Teniendo en cuenta los datos aportados, llegamos a la conclusión, de que si los pilotos traseros, retrovisores y faros delanteros del vehículo, como se puede constatar en el documento fotográfico, han sufrido daños generales graves, como consecuencia a la fusión interna del

plástico que los compone, significa que la temperatura exterior que se alcanza como mínimo en todo el contorno del vehículo ha sido de **160°C**.

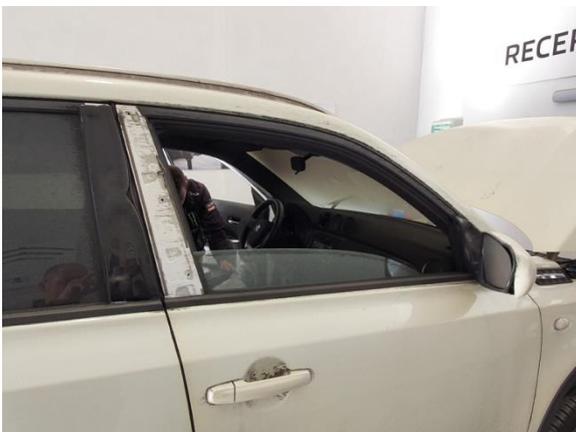
Daños en moldura delanteras.

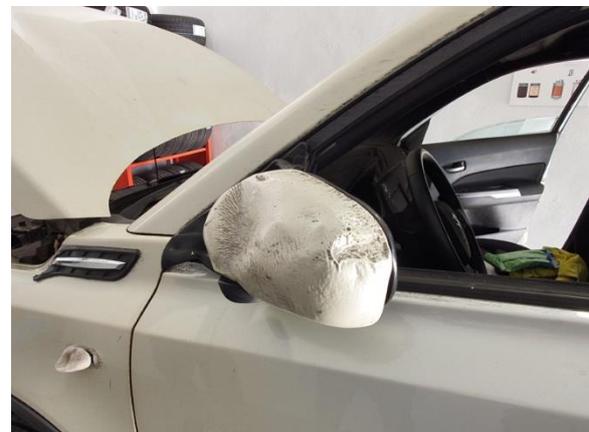
Daños en retrovisor lado izquierdo.

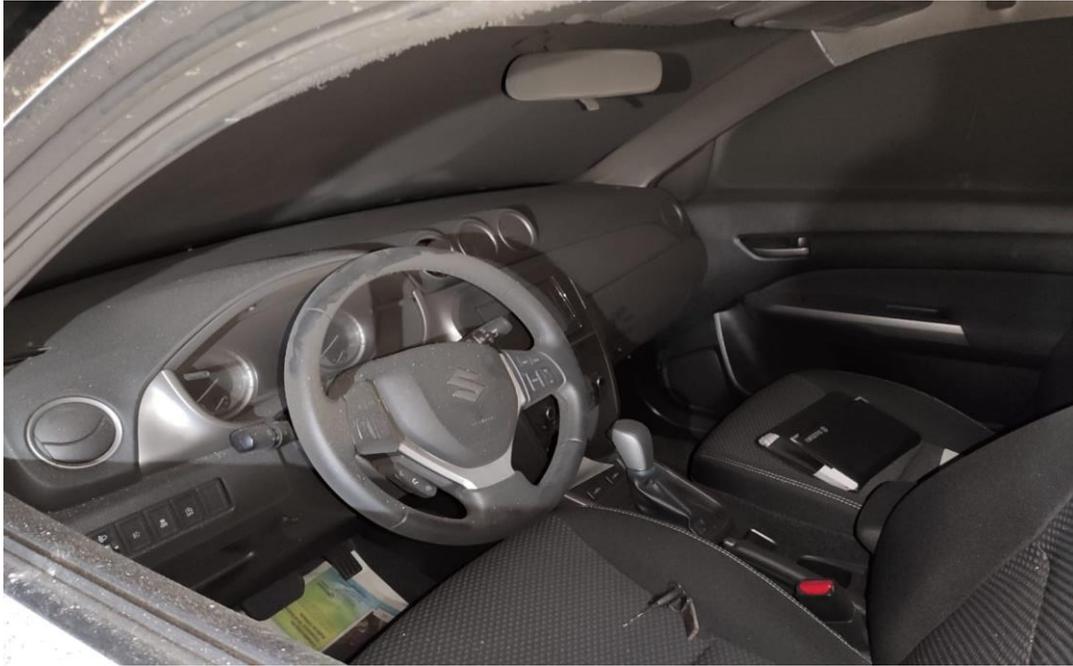
Interior del habitáculo tras producirse el incendio.

- Igualmente, entendemos necesaria la sustitución del salpicadero así como de los diferentes guarnecidos internos del habitáculo, pues consideramos que debido a las elevadas temperaturas que han sufrido como consecuencia al siniestro por incendio, entendemos que con toda seguridad, que se produce la degradación interna estructural del material plástico que los compone y que por lo tanto esta situación de sobre-temperatura ha acortado de forma notable la vida útil de dichos componentes, con el consiguiente riesgo real de que a corto plazo, se produzcan en estos, fisuras, acartonamientos y degradación del material exterior visible, con el consiguiente perjuicio en el uso normal del vehículo que esto puede suponer para su propietario.

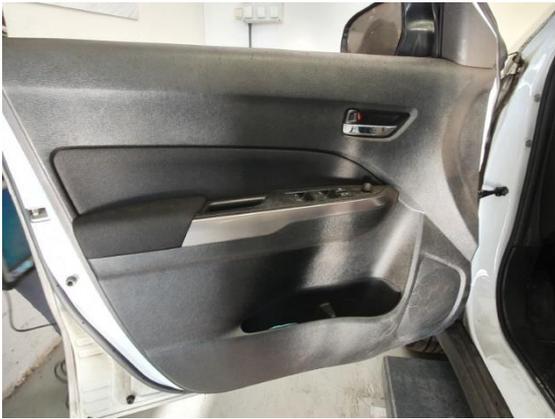
Guarnecidos interiores de puertas.

Consideramos también que el resto de guarnecidos de puertas, pilares, y revestimientos internos del vehículo deben ser sustituidos, debido principalmente a que como consecuencia a la elevada temperatura interna sufrida, han sufrido daños que con toda seguridad van a ocasionar a corto plazo el agrietamiento del material y envejecimiento prematuro de las piezas.

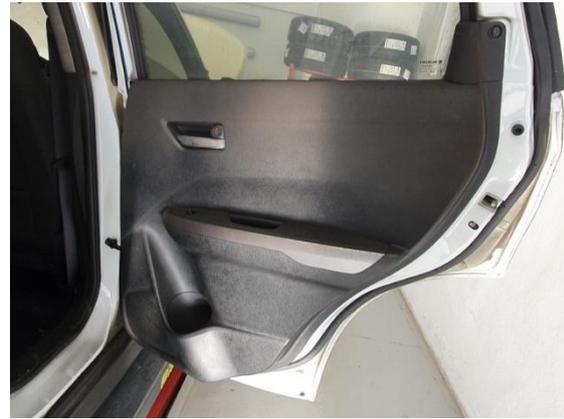
Posible deformación y agrietado por T°C

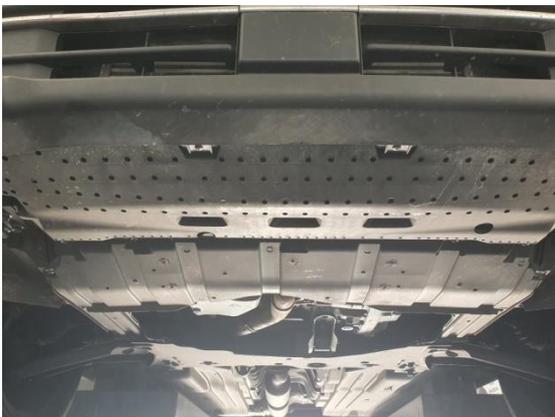
**3.2.3.- Daños en elementos de motor.-** Estando en el taller reparador centroval, hemos subido el vehículo al elevador para verificar los bajos, constatando al igual que en el resto del vehículo, que existen indicios claros de que también la zona del piso del vehículo ha sido sometido a picos de T°C muy elevados, pues recordemos además, que el encargado del taller donde se produce el siniestro Talleres Fersiu, confirma que el vehículo en cuestión se encuentra en el momento del siniestro subido al elevador y por lo tanto a una altura sobre el suelo como mínimo de 2 metros.

Bajos del vehículo.

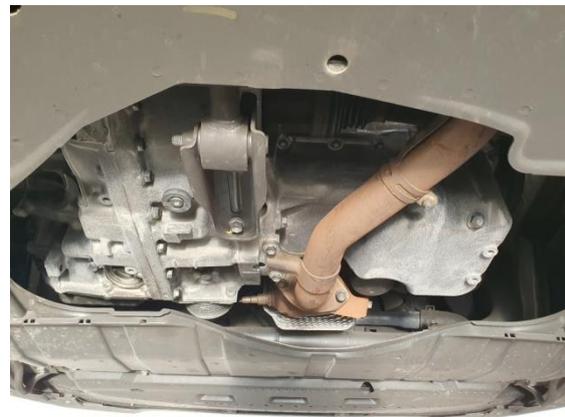
Vano motor.

- Igualmente consideramos necesaria la sustitución de todos aquellos elementos de goma, tuberías, manguitos, neumáticos, fuelles guardapolvos y elementos plásticos que monta el vehículo en vano motor, pues se constata que como consecuencia a las elevadas temperaturas sufridas en todo el contorno del vehículo, estos elementos han sufrido una importante degradación estructural interna de su composición, pues se constata un notable endurecimiento de los mismos, que seguro provocan una reducción importante de su vida útil.

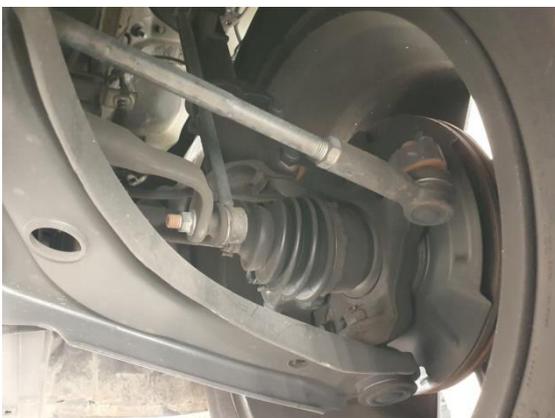
Detalle de fuelle de transmisión derecha.

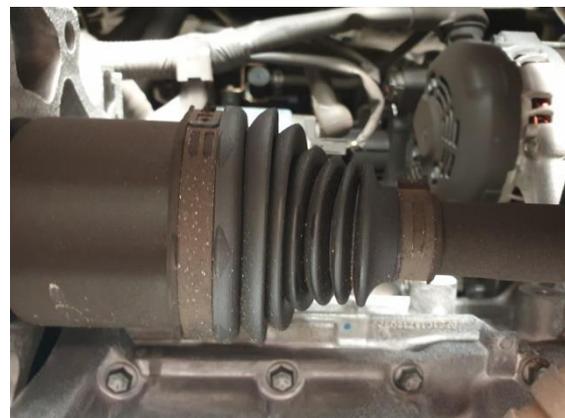
Fuelle guardapolvo transmisión derecha.

Como se puede identificar en la fotografía anterior, hemos realizado una comprobación visual detenida de los principales elementos externos del conjunto motor y tren delantero, donde se constata claramente, que todos aquellos elementos de materiales plásticos y cauchos como los fuelles guardapolvos de las transmisiones y de la cremallera de dirección presentan un importante endurecimiento el cual entendemos que ha sido ocasionado como consecuencia a la elevada temperatura a la que han sido expuestos, considerando por lo tanto totalmente necesaria su sustitución pues en caso contrario, es más que probable que estos sufran daños a corto plazo que obligan a su sustitución y que ocasionen nuevas anomalías de funcionamiento.

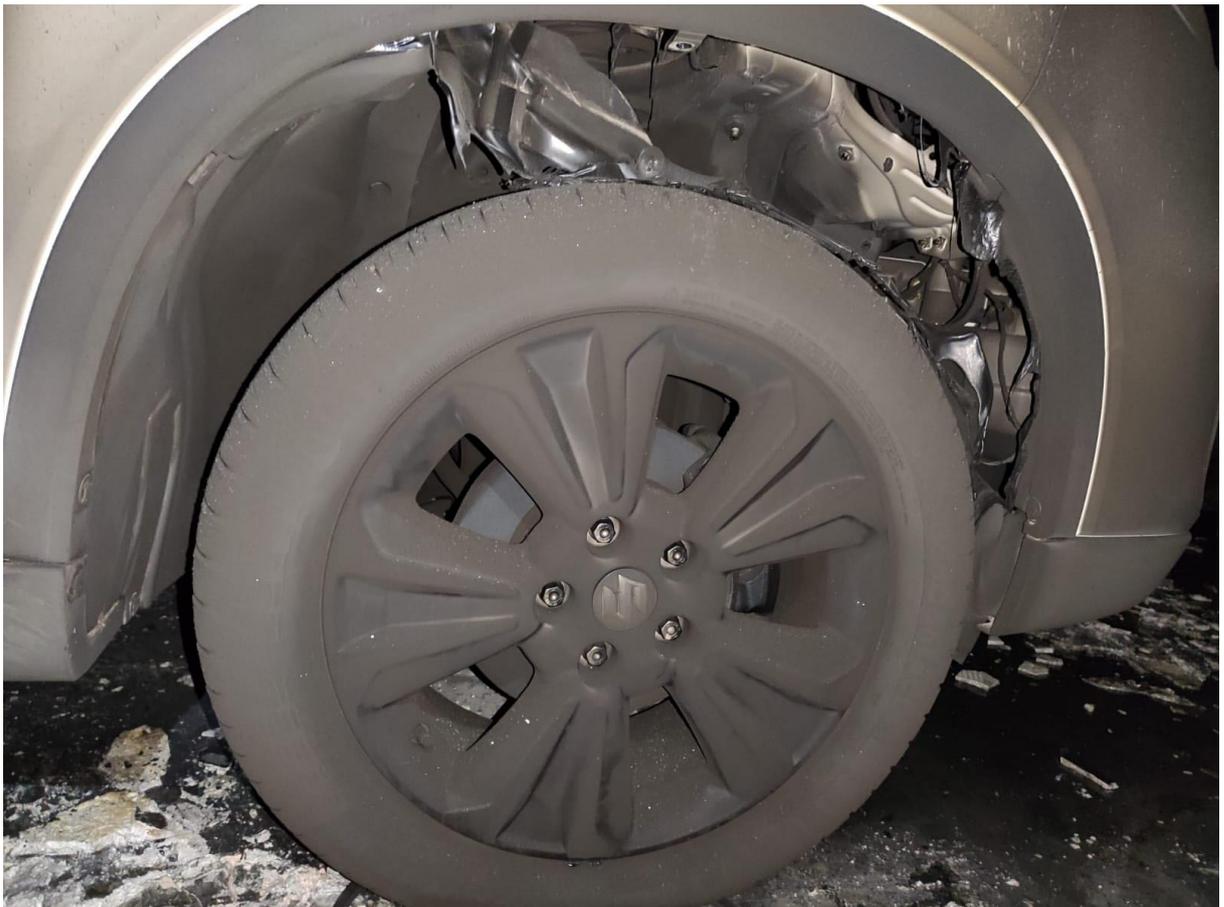
Otro dato a tener muy en cuenta son los neumáticos. Al igual que en caso anterior, estos han sido sometidos a una elevada temperatura para la que no están pensados, lo que indica que es más que probable que interiormente hayan sufrido algún tipo de degradación estructural en su composición química que puede ocasionar a corto plazo daños por rotura, con el consiguiente riesgo de accidente que esto puede suponer, por lo que consideramos en base a estos datos totalmente necesaria la sustitución de los 4 neumáticos.

Detalle del estado de los neumáticos en el momento del siniestro.
