**INFORME PERICIAL TECNICO**

**Realizado por.- José Vicente Vázquez Orti**  
Perito Judicial Nº 1024  
Comisario de Averías  
Apcas Nº 8268

**Informe pericial de Avería Mecánica**, en referencia al siniestro sufrido por el vehículo Suzuki Vitara con matrícula 0326KSM en el interior de Talleres Fersiu, cuando estando depositado el vehículo en taller para realizar unas operaciones de mantenimiento, el vehículo aparcado justo al lado izquierdo sufre por motivos no determinados daños por incendio, que ocasionan daños en otros 12 vehículos aparcados en el interior del taller así como daños estructurales en el bajo/taller de gravedad.

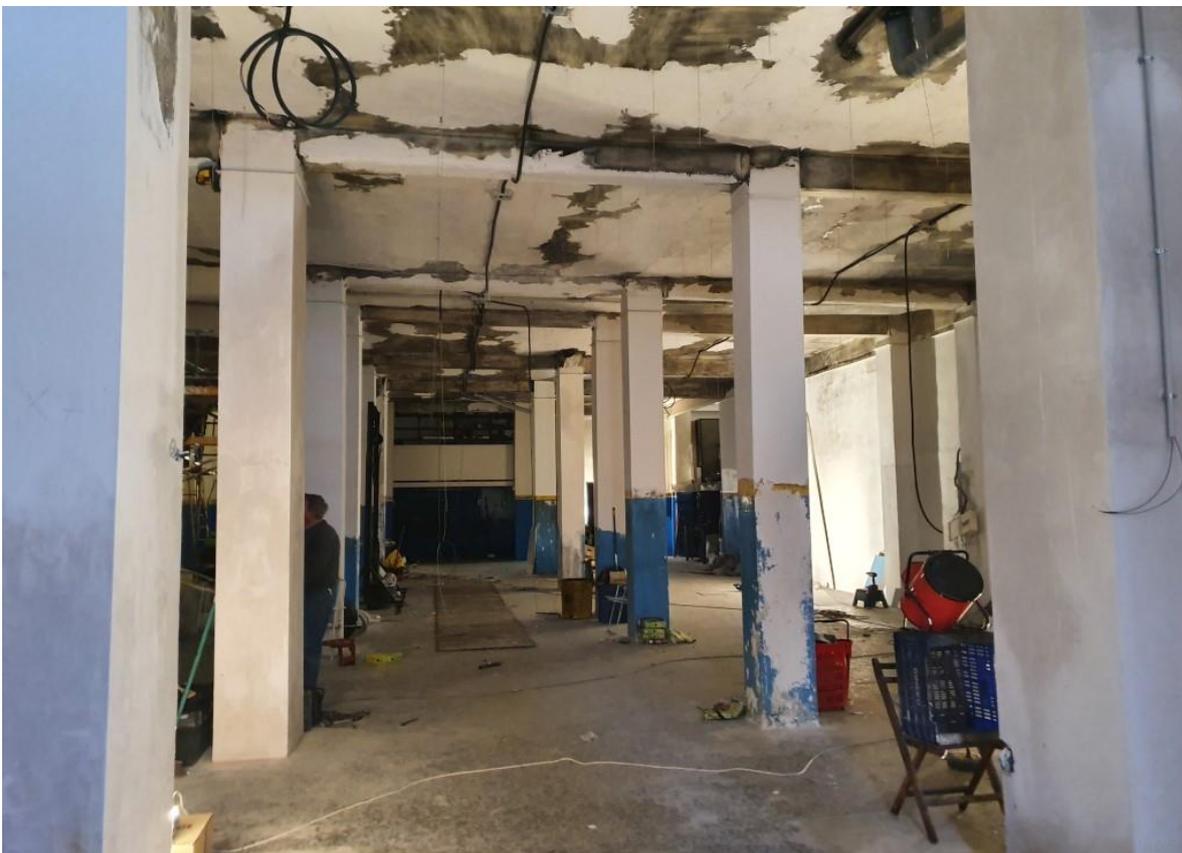
Daños de gravedad en paramentos

Como se puede identificar en las fotografías, el bajo como consecuencia al incendio sufrido en su interior, ha sufrido daños de gravedad en su estructura, afectando el fuego a paramentos verticales, a la estructura del techo, siendo necesaria la reparación integral del todo el bajo. Se constatan además daños en instalaciones eléctricas, fontanería incluido desagües generales del edificio, que muestran la intensidad y virulencia del incendio sufrido en el interior del taller, en el cual, según nos afirma el propietario sufren daños por quemaduras graves al menos 14 vehículos.

Verificamos que como consecuencia al incendio sufrido en el interior del taller, se producen daños de gravedad al menos en 14 vehículos, que el bajo sufre interiormente daños de gravedad en su estructura, paramentos verticales, techo, sistemas de alimentación eléctrica, revestimientos de pilares, siendo necesaria la rehabilitación total de oficinas, las cuales han sido destruidas por el incendio.

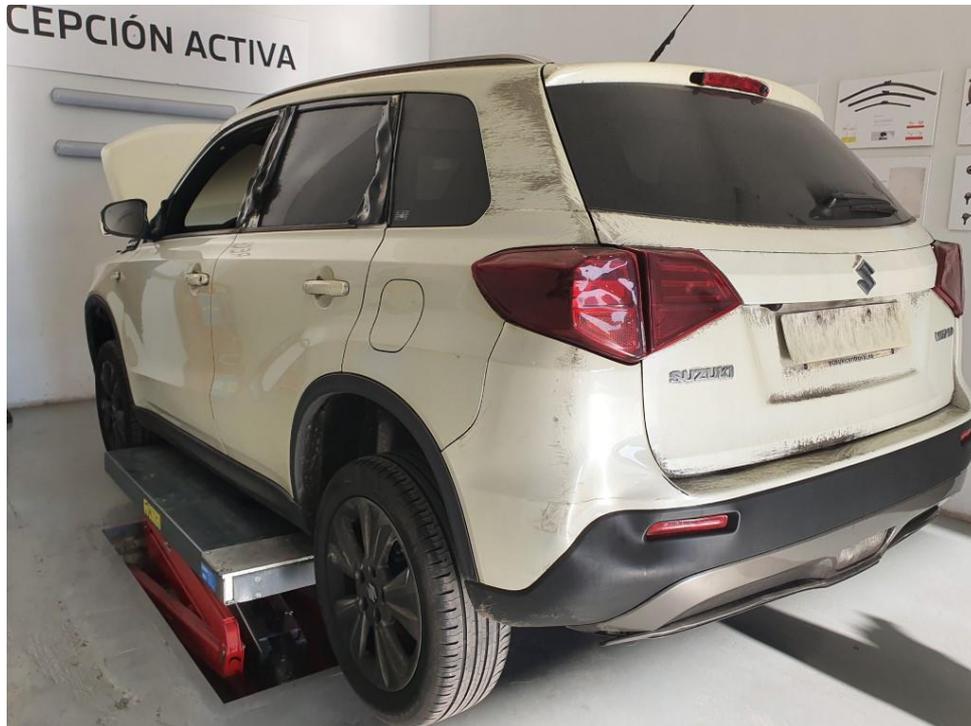
Identificación del vehículo en Centroval
